# Konfektionierung von Schlauchlinern

- Konfektionierung im Schlauchlining
- Einfluss der Rohrvermessung auf die Linerqualität
- Fehlkonfektionierungen erkennen

Dipl.-Ing. Andreas Haacker RO-KA-TECH Mai 2019

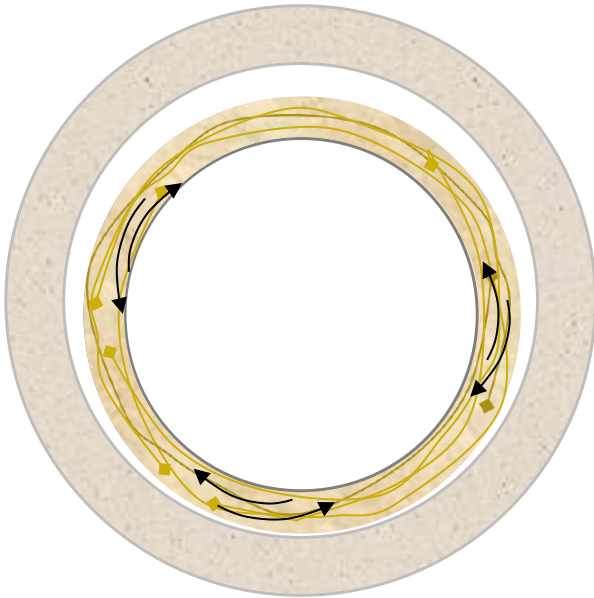
gelegt

- kaum Unterschiede je nach Herstellungsart
- alle Systeme sind dehnfähig im Rahmen der Herstellervorgaben

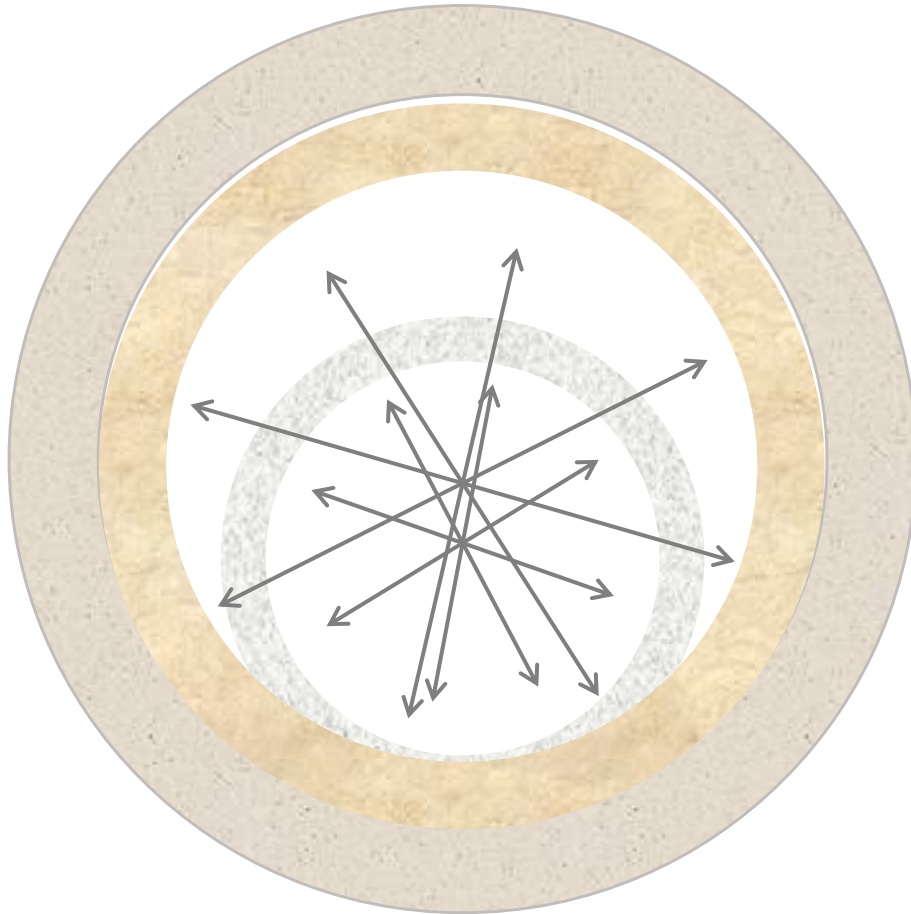
# Leichte Unterkonfektionierung:

- Ausreichendes Widerlager durch das Altrohr
- Harz verbleibt in den Fasern
- Wanddicke reduziert sich leicht (systembedingt)

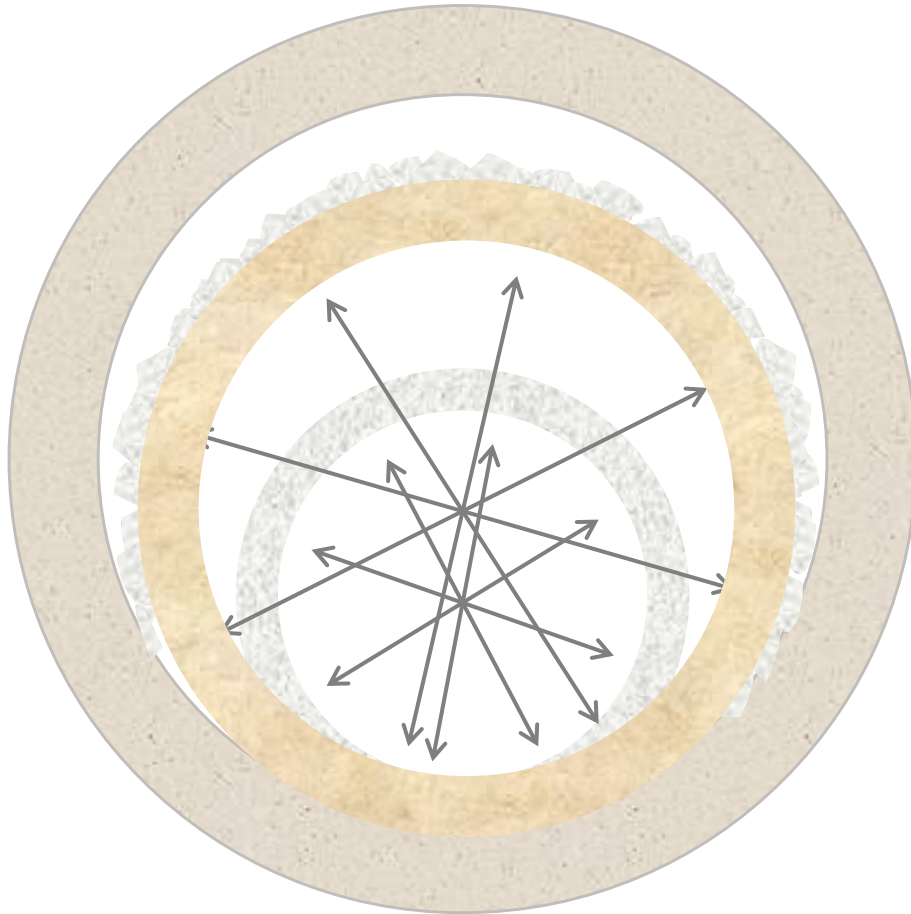
# Unterkonfektionierung / Überdehnung:

- Kein Widerlager durch das Altrohr
- Fasern verdichten sich
- Harz wird nach außen ausgepresst
- die tragende Wanddicke reduziert sich über Dehnung und Harzverdrängung

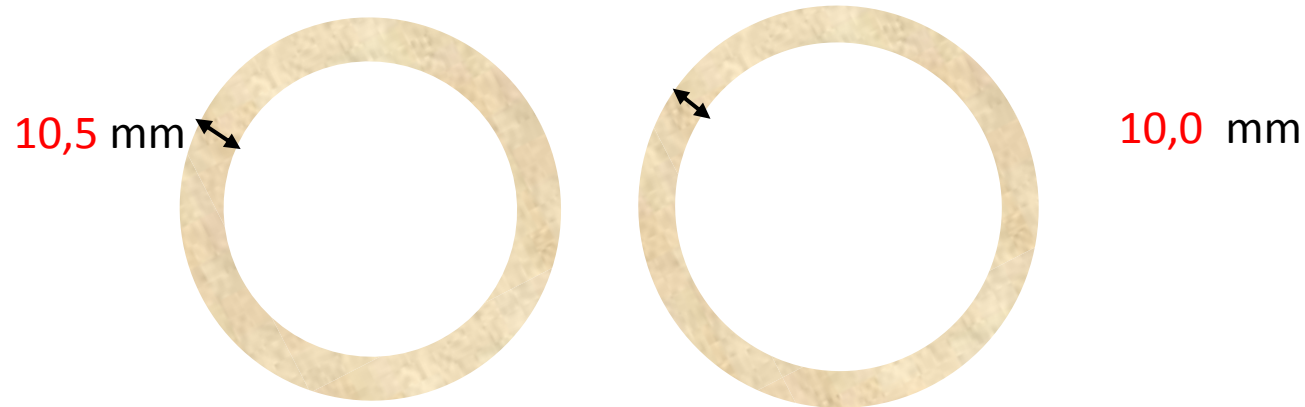
- bei 5 % Dehnung

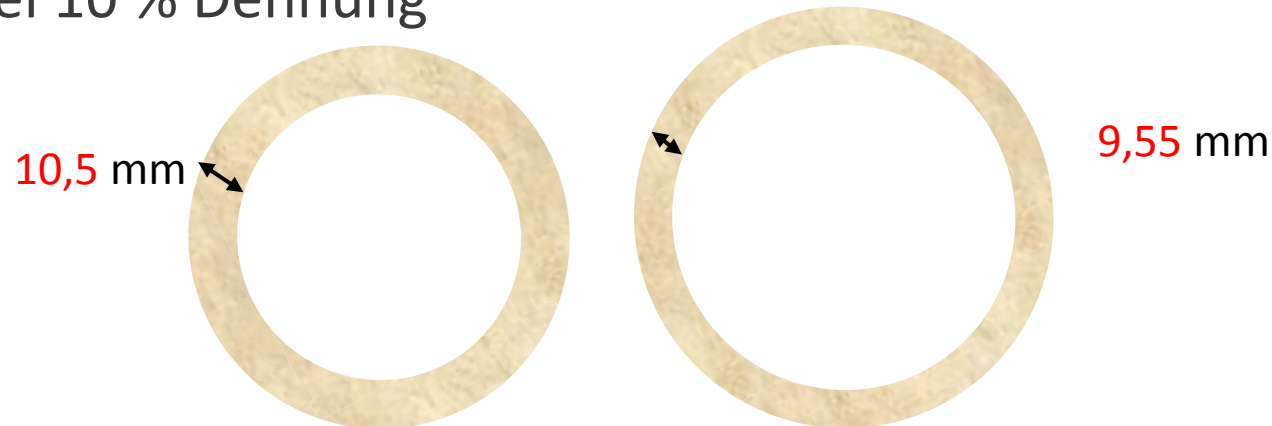
- bei 10 % Dehnung

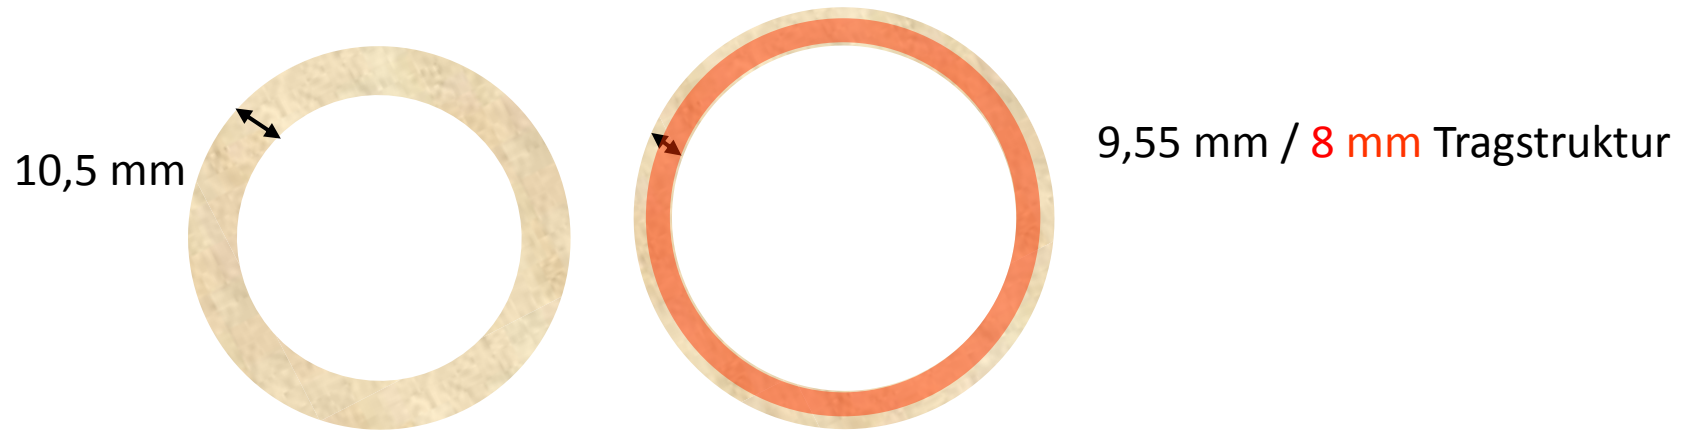
- bei 10 % Dehnung

- Glasfaseranteil verdichtet sich von ca. 50% auf 60%
- freiwerdendes Harz wird nach außen verdrängt
- Reinharzschichtdicke: 1,5mm
- Wichtig: Reinharzschichten sind nicht Bestandteil des statisch tragenden Laminates (gemäß DWA 143-3)
- Die statisch relevante Wanddicke reduziert sich von Soll 10 mm auf Ist 8mm

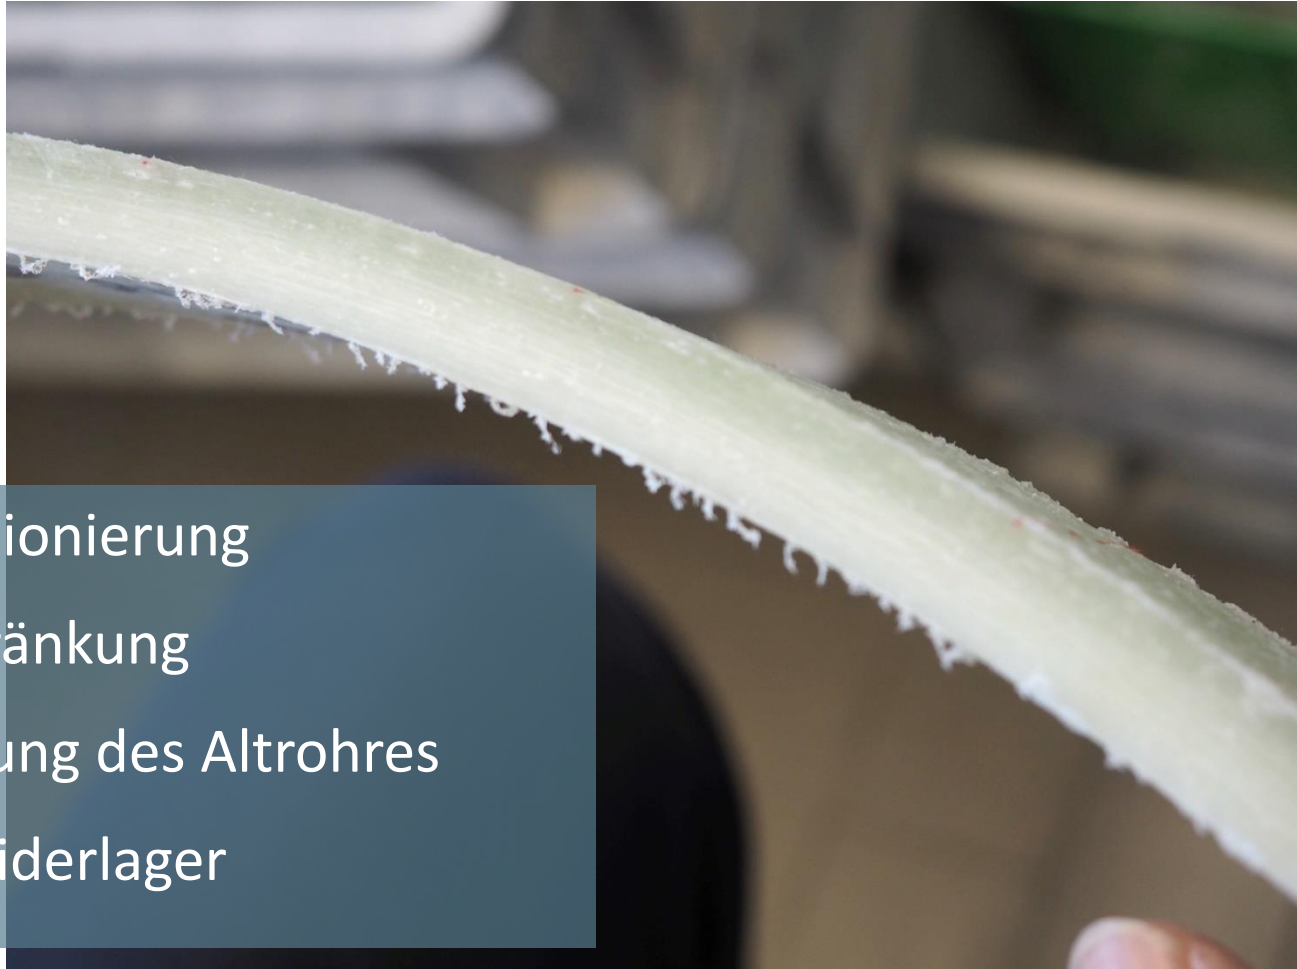
# Ursache von Reinharzschichten

- Unterkonfektionierung
- Harzreiche Tränkung
- Fehlvermessung des Altrohres
- Fehlendes Widerlager

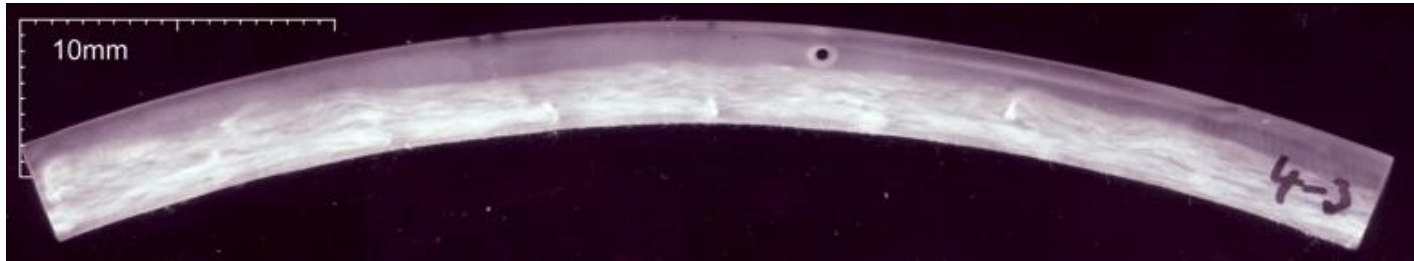
- Durchgehende Reinharzschicht

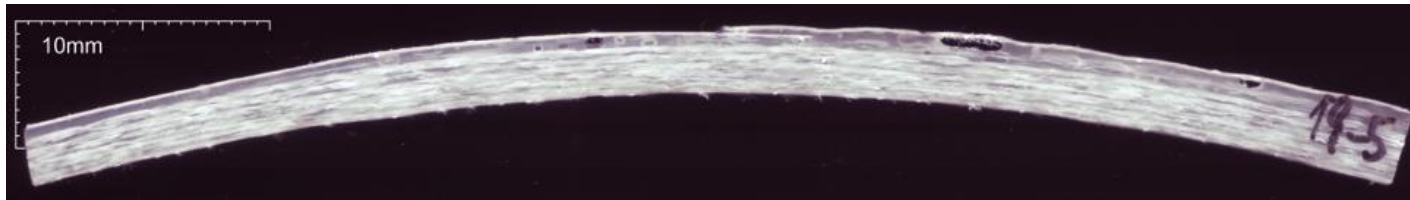
- Unterbrochene Reinharzschicht

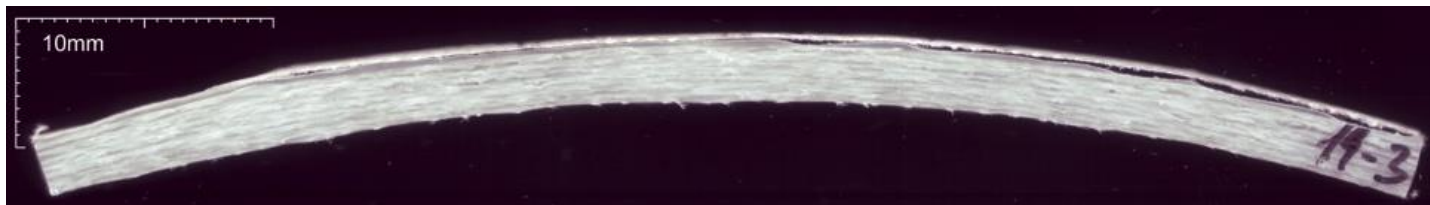
- Liner ohne Reinharzschicht

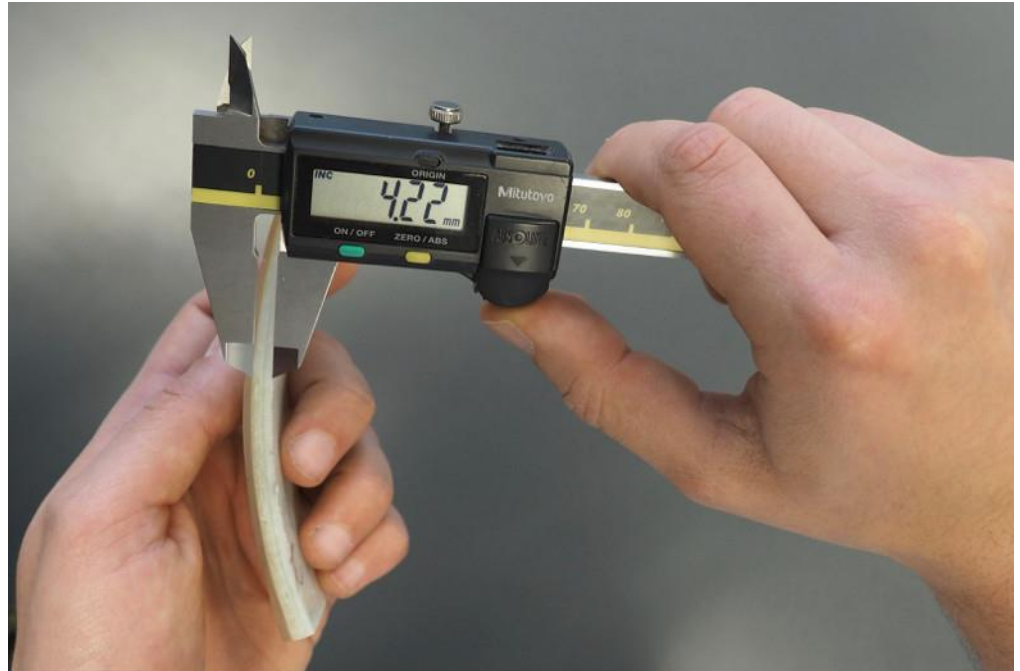
- IKT 2015:  
"Wermutstropfen  
Wanddicke"
- Hohe Versagensquoten  
bei der Wanddicke  
(Reinharzschichten  
werden rechnerisch  
abgezogen)

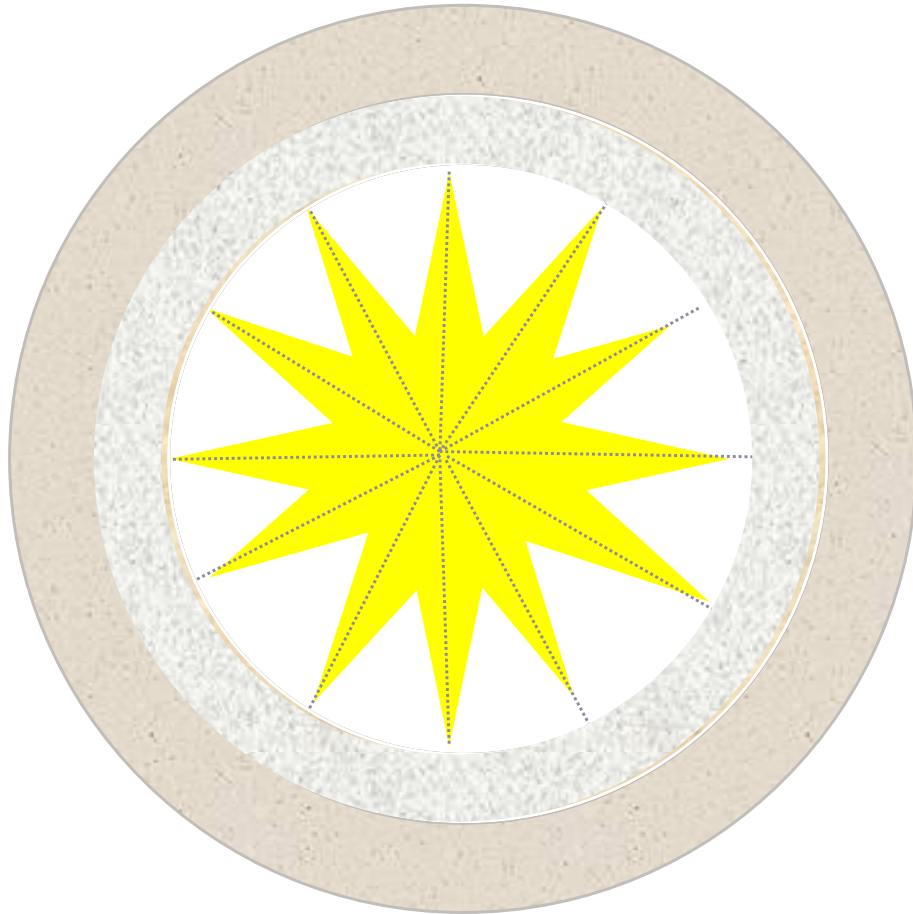
Die Strahlung der Lichterkette trifft im optimalen Winkel auf den Liner

Alle Bereiche werden gleichmäßig erfasst

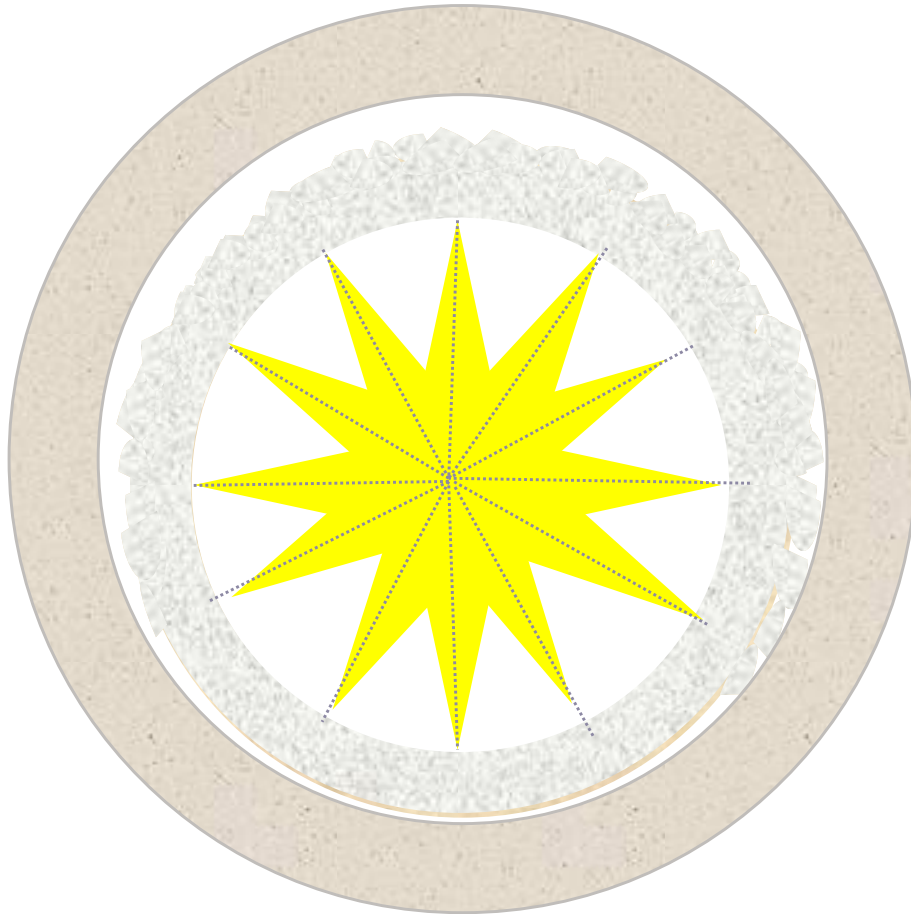
- Lichterkette erfasst alle Bereiche
- Härtung erfolgreich
- Statisch geforderte Wanddicke wird nicht erreicht
- Ringspalt
- Produkt entspricht nicht der Systembeschreibung

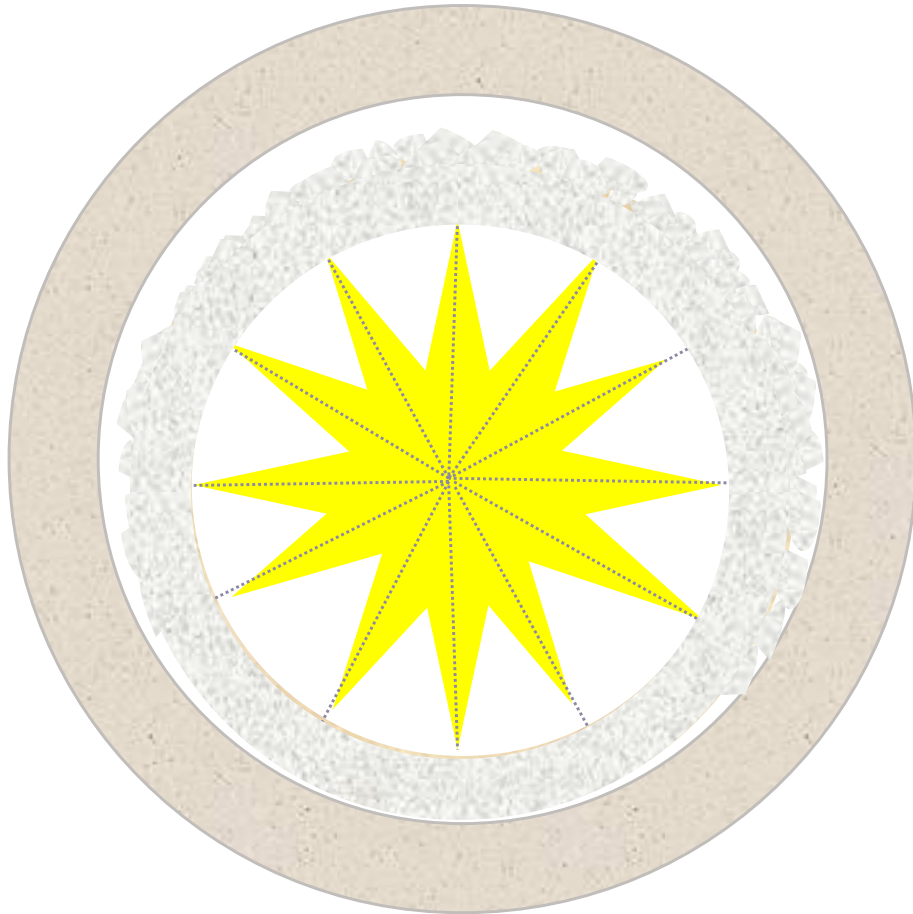
- Hersteller liefert Mindestwanddicke mit „Reserve“
- Härtingsprozess ist nicht auf die „Reserve“ eingestellt
- Aushärtungsmangel
- Ringspalt
- Produkt entspricht nicht der Systembeschreibung

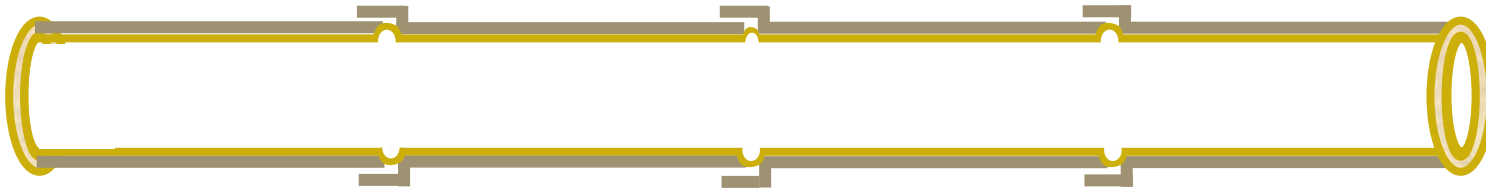
Axiale Dehnung wird über Form und Kraftschluss aufgefangen

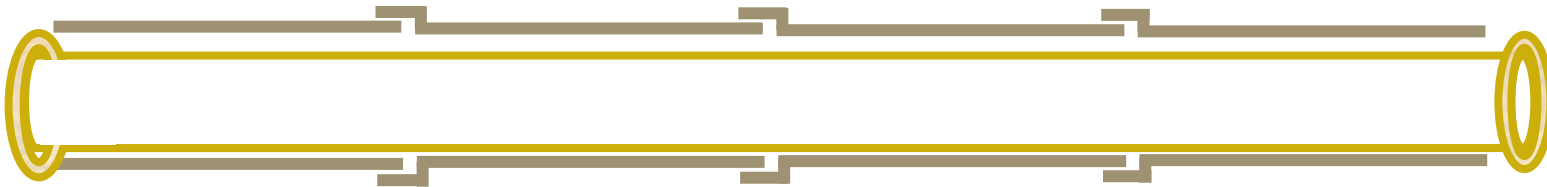
Axiale Dehnung konzentriert sich auf Anbindungspunkte

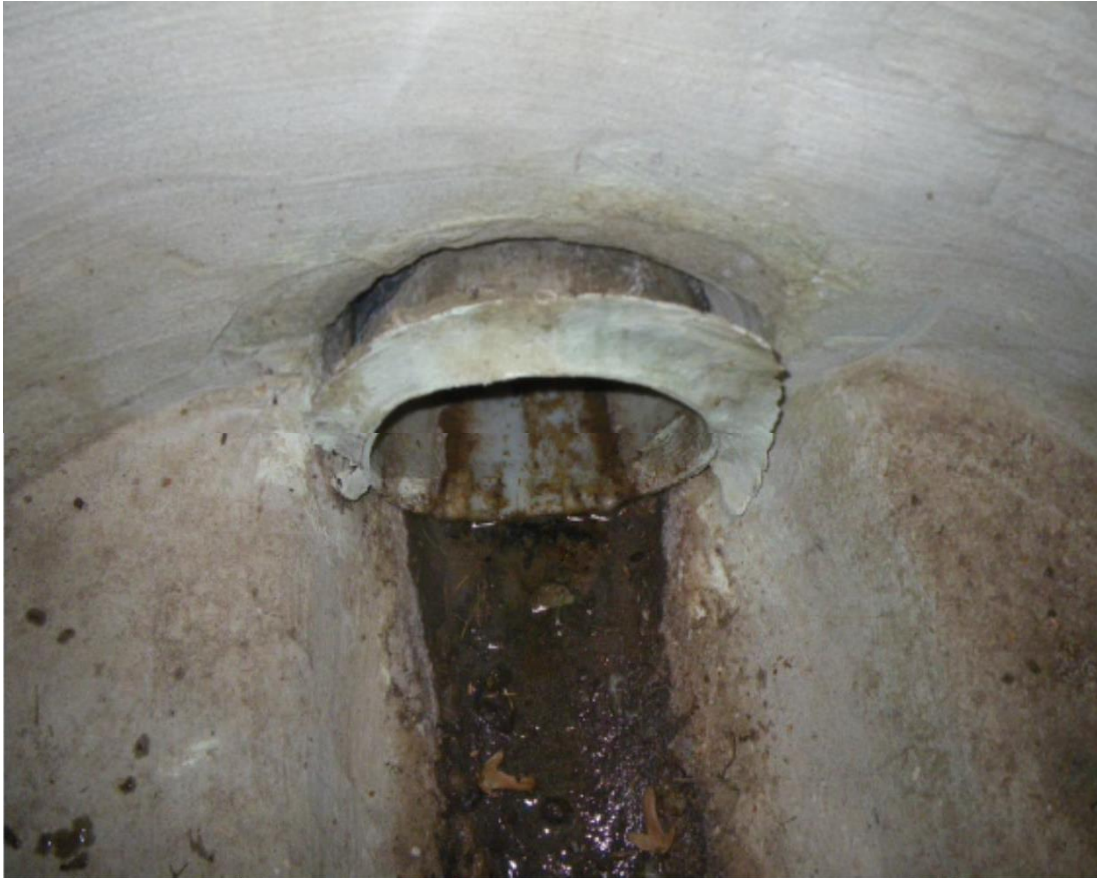
- Abriss einer Lineranbindung durch Dehnung des Liners
